Pendekatan Partisipatif Dalam Mengidentifikasi Dan Mengatasi Kerusakan Struktur Basement Pada Gedung Komersial Di Semarang

Abstrak: Kerusakan struktur pada area basement gedung komersial di Semarang menjadi permasalahan yang memerlukan penanganan segera. Pengabdian ini menggunakan pendekatan partisipatif untuk mengidentifikasi dan mengatasi kerusakan tersebut. Metode ini melibatkan pemangku kepentingan, termasuk pemilik gedung dan tim teknis, dalam proses evaluasi kondisi struktur dan perencanaan perbaikan. Pendekatan partisipatif dilakukan karena pemilik gedung tidak memiliki latar belakang ilmu tentang bangunan, sehingga membutuhkan sumber daya manusia yang ahli di bidang ini untuk dapat membantu justifikasi perbaikan struktur. Hasil dari pendekatan partisipatif ini membantu dalam justifikasi teknis mengenai kondisi struktur basement serta memberikan edukasi kepada pemilik gedung tentang penerapan Standar Nasional Indonesia (SNI) untuk bangunan publik. Dengan demikian, perbaikan dapat dilakukan sesuai standar yang berlaku, guna meningkatkan keamanan dan keberlanjutan gedung.

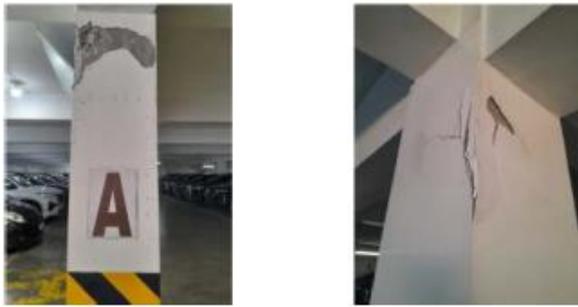
Gambar 1. Kerusakan Pada Kolom Basement

Gambar 2. Kerusakan Pada Balok

Jumlah total kolom basement sebanyak 36 buah kolom. Dan terdeteksi sekitar lebih dari 20 kolom mengalami kerusakan, dari kategori ringan sampai kategori yang berat. Kerusakan dominan terjadi pada balok anak, yang memiliki dimensi 25cm x 45cm. Kerusakan yang terjadi adalah pada area tumpuan balok, yang berarti kerusakan ini cukup membahayakan struktur.

Terdapat 2 masalah yang terjadi. Pertama adalah kerusakan pada kolom. Terdapat retakan diagonal pada beberapa kolom, bahkan sampai terjadi *spalling* pada kolom. Kerusakan pada kolom yang ditandai dengan retak diagonal pada badan struktur mengindikasikan adanya kegagalan geser pada kolom (Faizah dkk, 2019). Sementara masalah kedua adalah pada struktur balok, yang mana semua retakan dominan terjadi pada area tumpuan balok. Kerusakan pada area tumpuan balok menunjukkan indikasi kegagalan transfer beban dari balok ke kolom (Astuti, 2023). Hal ini juga bisa dipengaruhi oleh dimensi balok yang sama dengan kolom, sehingga tidak sesuai dengan Standar Nasional Indonesia yang menyarankan

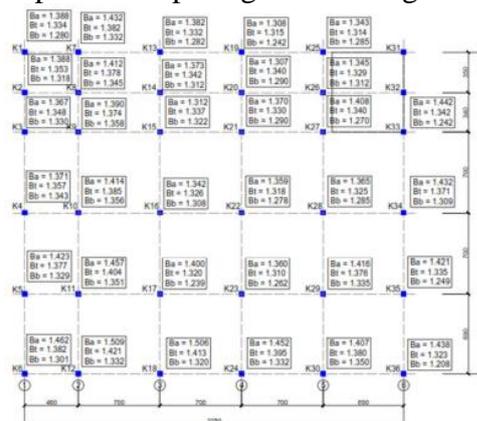
Gambar 1. Hasil Survei Dengan *Waterpass*

Hasil survei menunjukkan bahwa tidak ada perbedaan elevasi antara titik-titik kolom, yang menunjukkan bahwa dampak

kerusakan tidak sampai mengakibatkan penurunan struktur.

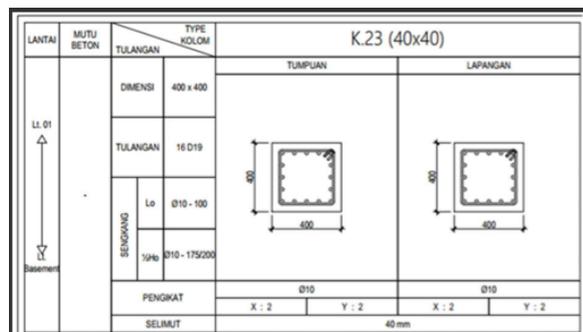
Gambar 2. Hasil *Rebar Scanning* Kolom

Dari hasil gambar 3, rasio tulangan yang dihasilkan adalah sebesar 2,38%, yang berarti memenuhi syarat 2847:2019, yaitu sebesar 1-6%.

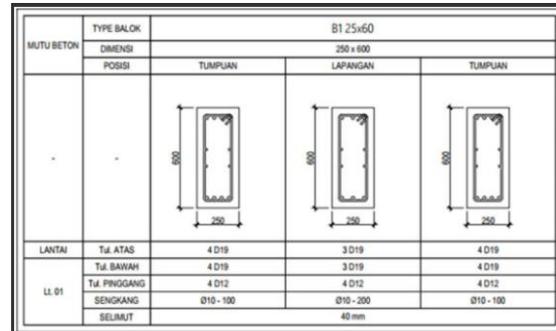
Gambar 3. Hasil *Rebar Scanning* Balok

Dari gambar 3, diketahui rasio tulangan pada balok sebesar 1,4% - 1,8%. Nilai ini memenuhi syarat 2847:2019, yang mengharuskan rasio tulangan balok senilai <2.5%.

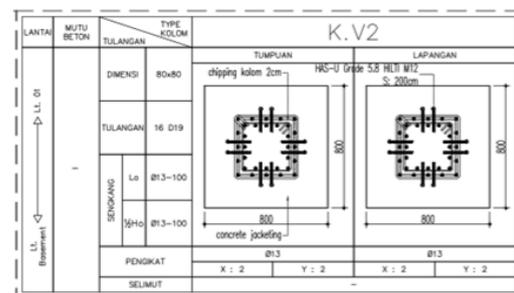
Gambar 4. Redesain Kolom

Redesain kolom dilakukan dengan cara memperbesar dimensi kolom yang semula berukuran 40cm x 40cm menjadi 80cm x 80cm. Jumlah penulangan yang

sebelumnya berjumlah 16D19 menjadi 32D19. Hal ini dilakukan agar kolom mampu menerima beban layan yang jauh lebih tinggi, sehingga mampu menahan gaya gempa. Redesain balok dapat dilihat pada gambar 5.
