Perubahan Struktur Rumah Terdampak Rob di Dusun Morosari, Desa Bedono, Kecamatan Sayung, Demak

Antonius Ardiyanto¹; Agnes Dea Putrideta²

Perubahan Struktur Rumah Terdampak Rob.

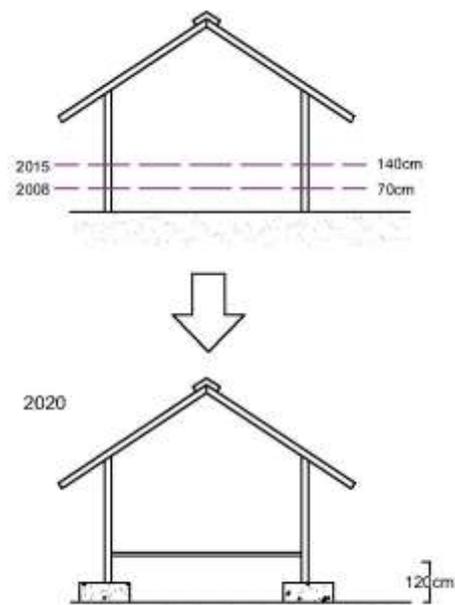
Gambar 2: Kenaikan Level Air Rob Rumah Bapak Sanadi

Pada tahun 2008, rumah Bapak Sanadi terdampak rob setinggi 40cm. Kemudian rumah diurug setinggi 70cm secara bertahap dengan menaikkan level dapur yang berada di belakang ke ruang depan rumah. Tahun 2015, ketinggian air rob mencapai 70cm dari peil lantai rumah. Kemudian pengurugan ke dua setinggi 70cm dilakukan pemilik rumah. Tahun 2018, teras diurug dengan tujuan agar dapat beraktifitas

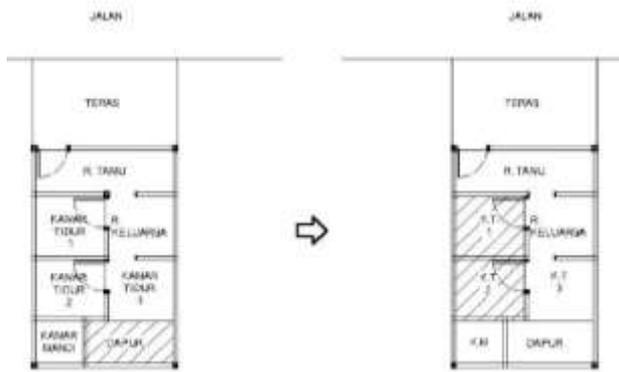
Gambar 3: Kenaikan Level Urugan Rumah Bapak Sanadi, Perubahan Struktur Rumah Bapak Sanadi

di teras ketika rob. Namun dua tahun kemudian, pada tahun 2020 rumah sudah terdampak kembali, aktifitas terganggu, dan membuat Bapak Sanadi merobohkan rumahnya. Material rumah yang dirobohkan dimanfaatkan sebagai perkuatan tanah, sehingga *footplate* dibangun diatas tanah yang bersifat lebih keras. Rekonstruksi berupa bantuan rumah risha dari pemerintah dibangun dengan modul struktur beton rumah panggung.

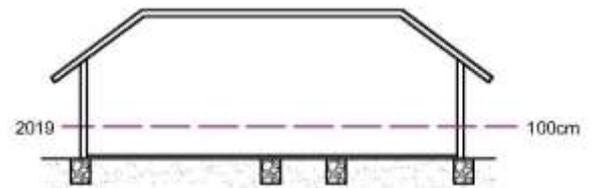
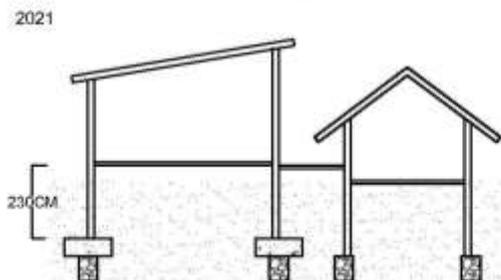
Gambar 7: Kenaikan Level Air Rob Rumah Bapak Sahid

Perubahan Struktur Rumah Bapak Sahid
 Tahun 2014 rumah terdampak rob setinggi 100cm, sampai dengan tahun 2019 pemilik rumah bertahan dengan bangunan yang tidak ditinggikan maupun diurug. Pada tahun 2019 rumah sudah terdampak 200cm, aktifitas rumah terganggu, akses rumah terhambat, dan membuat pemilik rumah merencanakan pembangunan rumah baru pada 2020. Tahun 2020 Bapak Sahid melakukan pembangunan rumah baru dengan memanfaatkan bangunan rumah yang sudah tenggelam seutuhnya menjadi dasar *footplate* rumah baru. Pada tahun 2022 jalan setapak yang merupakan akses ke rumah diurug setinggi 100cm, sehingga rumah Bapak Sahid tidak terdampak rob sampai akhir 2022.

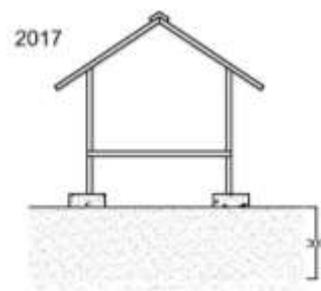
Gambar : Kenaikan Level Air Rob Rumah Bapak Nudin

Pada tahun 1997 Dusun Morosari mulai terdampak rob setinggi 10cm. Sehingga pada tahun 2002 rumah diurug setinggi 150cm seiring dengan pengurugan jalan. Pada tahun 2007 ketinggian air rob mencapai 150cm dari peil lantai rumah, kemudian rumah diurug lebih tinggi 100cm dari ketinggian air rob sebagai bentuk antisipasi. Pada tahun 2012 air rob mencapai 170cm, rumah diurug lebih tinggi 50cm. Kemudian pada tahun 2017 pemilik melakukan rekonstruksi, menyisakan lantai rumah untuk dijadikan dasar *footplate* rumah baru, dan sisanya dilakukan bongkar bangunan.

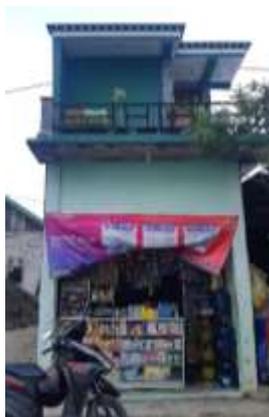
Gambar 12: Rumah Bapak Khanip Tahun 2022
(Sumber : Dokumentasi Peneliti Tahun 2022)

Pada tahun 2015 jalan setapak diurug setinggi 100cm, namun belum menyebabkan bangunan terdampak. Bangunan baru terdampak di tahun 2016, kemudian rumah diurug menjadi 100cm diatas level jalan. Pada 2018, pengurangan jalan 100cm kembali dilakukan, rumah melakukan urug 100cm. Pada tahun 2019, Pemilik melakukan penambahan level pada rumah dengan adanya lantai dua. Tidak ada perombakan struktur dasar dan dinding, karena rumah sudah menggunakan struktur dua lantai. Penambahan dinding diawali dengan pembangunan sloof keliling tambahan diatas dinding atap. Sampai tahun 2022 pengurangan rumah dilakukan berskala menyesuaikan pengurangan jalan akses.
