EVALUASI KESESUAIAN LAHAN PERMUKIMAN DAN ANALISIS PEMANFAATAN LAHAN DI DESA OESENA, KABUPATEN KUPANG, NUSA TENGGARA TIMUR, PASCA BENCANA LONGSOR

(Evaluation of Residential Land Suitability and Land Use Analysis in Oesena Village, Kupang Regency, East Nusa Tenggara, After the Landslide Disaster)

Joanel P. Saudale¹; Maixstefen S. Ledoh²; Budhi B. Lily³; Reginaldo Christophori Lake⁴; Aristo Bao⁵; Chaterine Pedan⁶; Jachinto Sonbay⁷; Ari M. Sengkoen⁸; Margaretha Bere⁹; Melani Paga¹⁰; Engky Sabarua¹¹

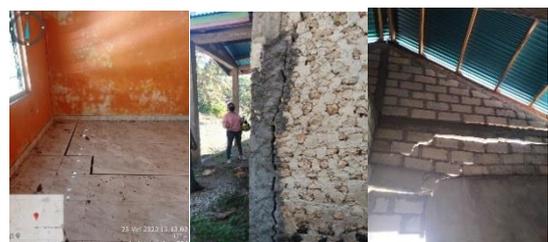
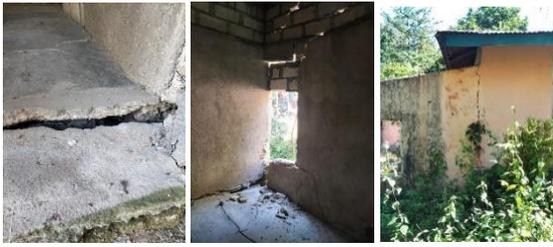
dan Dusun III. Karakteristik kedua daerah ini memiliki kemiringan lereng $>45^\circ$ dan ketinggian >400 m; identifikasi karakter daerah ini sangat rawan terjadi longsor. Berdasarkan data Desa Oesena ditemukan 239 rumah rusak akibat longsor (lihat gambar 8), luar area yang terdampak ialah 42,89 ha. Sebagian besar masyarakat Desa Oesena Dusun II dan III masih menetap.

Gambar 8: Kondisi kerusakan rumah pada permukiman terdampak longso di Desa Oesena (Sumber: Dokumentasi observasi, 2024)

Sejalan dengan arahan Peraturan Menteri Perumahan Rakyat Indonesia maka kawasan terdampak longso yakni Dusun II

dan III baiknya direlokasikan. Selanjutnya daerah terdampak longso dapat dimanfaatkan sebagai kawasan ruang terbuka hijau atau kawasan lahan pertanian dan perkebunan untuk menunjang perekonomian masyarakat setempat. Selain itu, daerah terdampak juga bisa ditanam vegetasi penahan longso, seperti tanaman gamal, kaliandra, turi, dan lamtoro sehingga memperkuat struktur tanah (lihat Gambar 11).

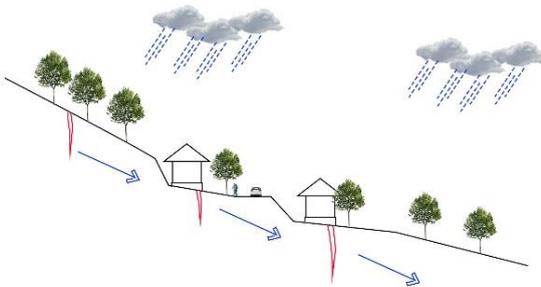
Gambar 9: Simulasi longso (Sumber: Data lapangan, 2024)

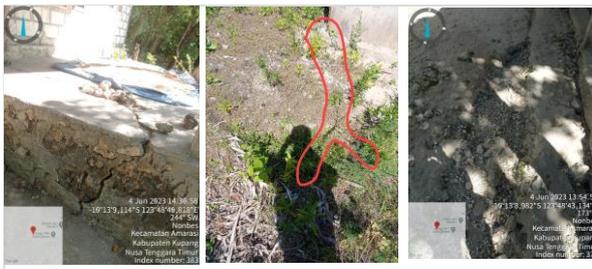
Dari hasil observasi studi literatur, diyakini bahwa longsor yang terjadi karena diakibatkan oleh beberapa faktor, yakni: (1) kemiringan lereng yang terjal di sekitar lokasi gerakan tanah; (2) pengaruh intensif struktur geologi yang berdampak pada komposisi batuan di daerah sekitar mengalami bidang lemah (kekar, rekahan); (3) kondisi batuan yang terdiri dari jenis batuan sedimen; (4) adanya morfologi longoran lama yang mengindikasikan gerakan tanah lama aktif kembali; dan (5) curah hujan tinggi sebagai pemicu gerakan tanah. Faktor ini juga dapat diketahui dari gerakan tanah yang terjadi lambat, tidak spontan, dan akan berdampak ketika adanya pemicu. Terjadinya retakan pada area tebing diakibatkan hujan dari badai siklon tropis seroja, serta curah hujan tinggi yang terjadi tiga hari berturut-turut dan kelerengan yang terjal menyebabkan air hujan masuk ke dalam tanah, mengendap, sehingga menyebabkan pergeseran tanah (lihat Gambar 9). Akibatnya, teridentifikasi bahwa bobot massa tanah bertambah menyebabkan ketidakstabilan tanah. Karakteristik tanah, pelapukan, dan berbatuan sedimen menjadikan gerakan tanah tipe longoran *debris slide*. Tipe ini dikategorikan sebagai gerakan tipe tanah rayapan/*creep* yakni tanah longsor yang pergerakannya sangat lambat atau gerakannya tidak spontan (Nur, 2010) (lihat Gambar 10).

Gambar 10: Arah patahan longso (Sumber: Dokumentasi observasi, 2024)

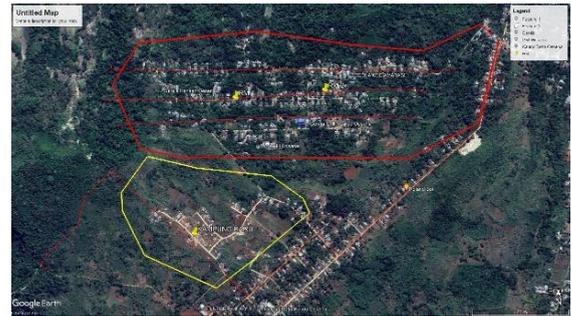
Gambar 11: Peta relokasi permukiman (Sumber: Olahan data citra google earth, 2024)

Sejumlah 239 rumah terdampak longso perlu direlokasikan ke daerah baru sesuai arahan Pemerintah Daerah. Wilayah yang teridentifikasi sangat relevan untuk daerah relokasi ialah di Huko'u. Kawasan permukiman relokasi baru ini terletak di daerah yang lebih tinggi dan kondisi permukaan tanah yang rata sehingga terhindar dari bahaya longso.
