**NILAI PENTING ARSITEKTUR MARBA (DE ZIKEL)
DI KAWASAN KOTA LAMA SEMARANG**
(The Architectural Significance of Marba (De Zikel) in the Semarang Old Town)

Abstract

The Marba Building is one of the historical structures located in Semarang's Old Town (Kota Lama) that has yet to receive proper conservation attention, despite its strategic location on the southern edge of Taman Srigunting. This study aims to evaluate the architectural significance of the Marba Building to provide a conceptual basis for future conservation efforts. The research applies a descriptive-qualitative approach through literature review, direct observation, and interviews. The analytical framework refers to the cultural significance assessment model proposed by Pearson & Sullivan (1995), focusing on five key aspects: historical context, architectural style identification, building classification, association with architects, and innovation in design and construction technology. The findings reveal that the Marba Building exhibits strong Neoclassical architectural elements characterized by tall openings, symmetrical façades, cornice detailing, and the use of materials adapted to the tropical climate. This buil

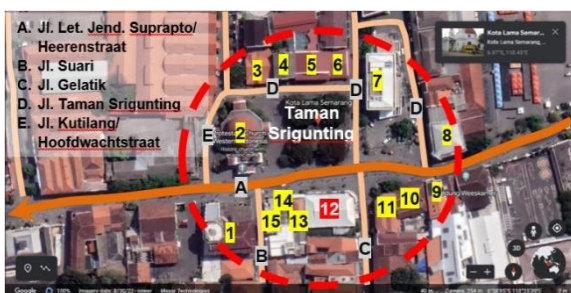
No.	Nama Bangunan	No.	Nama Bangunan
1.	Kantor Jiwasraya	9.	Dulunya kantor pusat <i>automobile</i>
2.	Gereja Blenduk	10.	Kantor percetakan dan minimarket
3.	Rumah Instansi Pastori Gereja Protestan Indonesia Barat (GPIB) Semarang	11.	Kantor PT. SIMA (Soroban Indonesia Mental Aritmatika)
4.	Bangunan baru tiga lantai	12.	Marba
5.	Gedung Oudetrap	13.	Dulunya Toko British India
6.	Kantor Indonesia Samudra	14.	Rumah Makan Sate Dua Sembilan (dulunya toko dan gudang cerutu)
7.	Hotel Kotta (dulunya Kantor BTPN)	15.	Bangunan sedang direnovasi
8.	Gedung Spiegel

Gambar 1: Bangunan gedung dan jalan di sekitar Pusat Kota Lama atau Taman Srigunting (Paradeplein)
(Sumber: Analisis penulis, 2024)

Kota Lama Semarang awalnya dikelilingi oleh Benteng De Vijfhoek berbentuk segi lima dengan ruang terbuka bernama Paradeplein di tengahnya, yang digunakan untuk parade pasukan pemerintah Hindia Belanda saat itu. Sebagai pusat kota dalam benteng, direncanakan juga tempat peribadatan berupa gereja. Kini, Paradeplein dikenal sebagai Taman Srigunting, namun, dengan luas ruang terbuka yang telah berkurang akibat pembangunan beberapa bangunan seperti Gedung Oudetrap, Hotel Kotta (eks Gedung BTPN), dan jalan penghubung. Taman Srigunting ini terletak di sebelah utara Jl. Let. Jend. Suprpto (Heerenstraat), dikelilingi oleh berbagai bangunan bersejarah seperti Kantor Jiwasraya, Gereja Blenduk, Samudra Indonesia, Spiegel, bangunan yang kini menjadi minimarket, dan Marba (lihat Gambar 1).

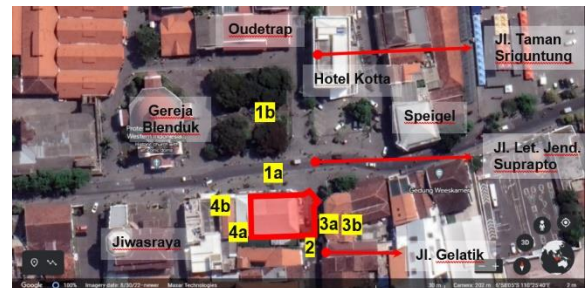
Marba (lihat kotak merah pada Gambar 2) terletak di pusat Kota Lama Semarang. Di sebelah utara berbatasan dengan ruas jalan Let. Jend. Suprpto yang dikenal dengan Heerenstraat atau Jalan Tuan Besar dan Taman Srigunting. Marba memiliki arah hadap pintu utama ke timur laut yang berada pada pertemuan Jl. Let. Jend. Suprpto, Jl. Gelatik, Jl. Taman Srigunting. Secara spesifik, batas-batas lingkungan gedung Marba adalah sebagai berikut (lihat Gambar 2):

1. Utara: Jalan Let. Jend. Suprpto (1a) dan Taman Srigunting (1b);
2. Selatan: Rumah Tinggal dan Warung (2);
3. Timur: Jalan Gelatik (3a) dan Kantor milik PT. SIMA (CV. Gadung Ragam Kontraktor) (3b); dan
4. Barat: Rumah tinggal 3(tiga) lantai (4a) yang berbatasan langsung dengan Rumah Makan Sate 99 (4b). (lihat Gambar 2)

Gambar 2: Peta batas-batas lingkungan Marba (Sumber: Analisis penulis, 2024)

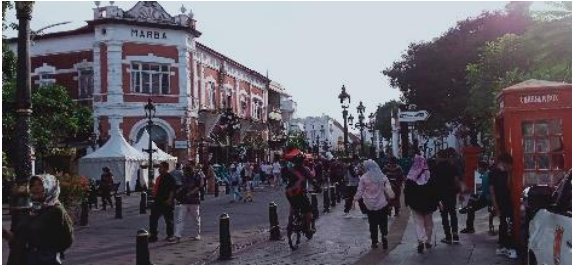
Kondisi Marba secara umum belum mengalami perubahan yang berarti. Fisik gedung masih terlihat baik namun pada bagian-bagian tertentu sudah mengalami kerusakan, seperti dinding terkelupas, hilangnya teras di lantai 2 (dua) sebelah utara yang berbahan kayu jati dengan arah hadap ke Taman Srigunting, tritisan sebelah utara mengalami kerusakan dan berkarat,

serta tritisan sebelah timur digunakan untuk atap warung makan dan penjualan barang antik. Dari foto tampak depan Marba tahun 2023 yang diambil dari arah tenggara (lihat Gambar 4), terlihat gedung Marba masih dalam kondisi baik dan bentuk gedung hampir sama dengan kondisi awal dibangun.

Gambar 4: Pusat Kota Lama Semarang (Marba - Jalan. Let. Jend. Suprpto - Taman Srigunting - Gereja Blenduk (tertutup pohon)) tahun 2023

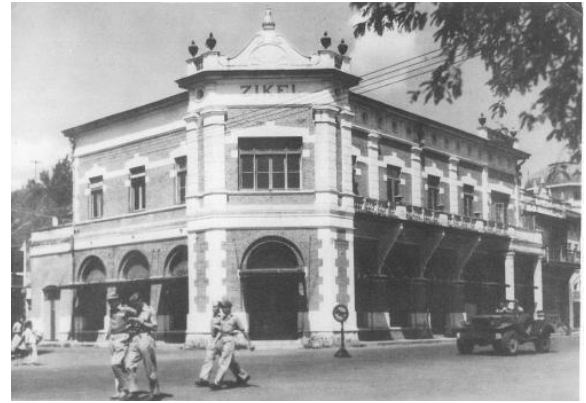
Gambar 6: Zikel circa 1945-1950
(Sumber: Muller, 2023)

Zikel & Co. dikelola oleh Louis Jacobus Muller (berasal dari Haarlem, Belanda) yang awalnya merupakan manager toko dengan tanggung jawab atas administrasi. Seiring berjalannya waktu, Zikel kembali ke negara asalnya, dan Muller membeli saham Zikel sehingga menjadi pemilik Zikel & Co. Semarang. Louis Jacobus Muller sempat memulai perusahaan lain di Bandung dengan nama yang sama, "Zikel", namun, karena situasi ekonomi, usaha tersebut harus ditutup (Müller, 2002). Selanjutnya, Zikel dijual kepada Marta Badjunet pada awal tahun 1930-an, selama krisis ekonomi dunia dan sebelum Perang Dunia Kedua. Marta Badjunet adalah seorang saudagar kaya dari Yaman pada zaman itu. Pada tahun 1945-1950, nama Zikel masih terlihat pada fasad bangunan. Hal tersebut ditunjukkan dengan adanya dua tentara Eropa dan sebuah kendaraan militer seperti jip (lihat Gambar 6).

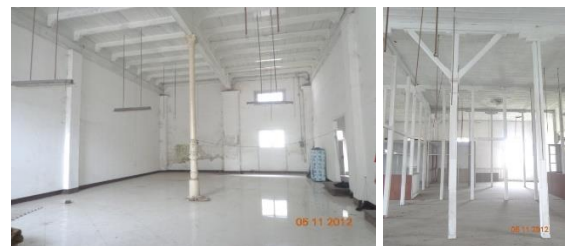
Pada lantai satu, kolom besi corah menjadi elemen penopang utama, sedangkan pada lantai dua digunakan kolom kayu (lihat Gambar 11). Hal ini menandakan adanya pembagian sistem konstruksi vertikal berdasarkan kekuatan dan karakter material. Plafon lantai satu tidak menggunakan pelapis langit-langit, melainkan mengekspos struktur papan lantai dua yang dicat putih, menghasilkan kesan tinggi dan lapang dengan ketinggian mencapai ±5 meter.

Gambar 11: Kiri – Kontruksi lantai satu, Kanan – Kanan – konstruksi lantai dua
(Sumber: Dokumentasi penulis, 2024)

Struktur plat lantai dua menggunakan balok kayu jati berukuran 10x15 cm sebagai elemen utama, dengan papan kayu 3x20 cm dan tebal 4cm dan finishing cat kayu warna putih gading sebagai lantai (lihat Gambar 11 - kanan). Papan-papan lantai ini disangga oleh balok anak dari kayu jati dan balok induk dari besi profil IWF 200, yang memberikan kekuatan struktural sekaligus estetika. Lantai 2 (dua) menggunakan langit-langit plat besi tebal ±1-0,5mm motif.

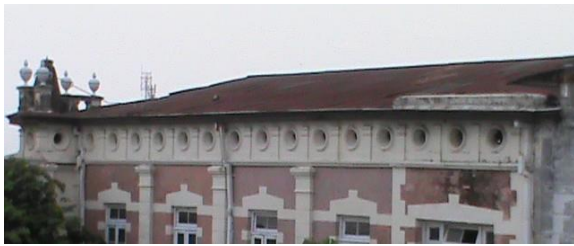
Atap Gedung Marba berbentuk limasan dengan arah membujur dari timur ke barat dan dilengkapi ventilasi berbentuk lingkaran di bawah nok atap. Sistem konstruksinya menggunakan kuda-kuda dari kayu jati, sedangkan penutup atap berupa seng gelombang. Sistem ini diperkuat dengan

penggunaan talang dan pipa drainase dari pelat besi, yang mencerminkan kepraktisan bahan dan ketahanan terhadap iklim tropis (lihat Gambar 12).

Gambar 12: Denah atap (atas), bentuk atap Gedung Marba (bawah)
(Sumber: Dokumentasi penulis, 2024)

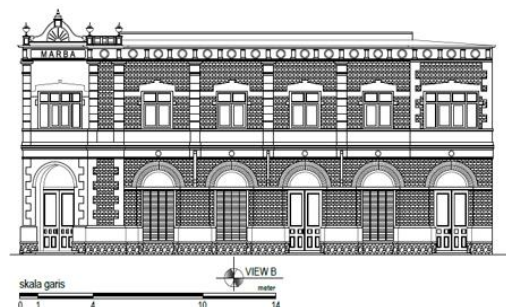
Tampilan fasad Marba mencerminkan harmonisasi proporsional antara elemen struktural dan estetika. Kombinasi batu bata merah sebagai dinding ekpose dan elemen kolom yang dilapisi acian menciptakan kontras visual yang kuat, sekaligus memberi karakter monumental pada bangunan. Tampilan ini paling menonjol pada fasad utara dan timur laut, sedangkan sisi timur, selatan, dan barat sebagian besar tertutup oleh bangunan lain yang menempel langsung ke dinding Marba (lihat Gambar 13 dan 14). Simetri fasad, penggunaan material lokal, dan tata letak elemen arsitektural menunjukkan pemahaman desain yang matang dan terencana.

Gambar 14: Tampak B (Utara)
(Sumber: Dokumentasi penulis, 2024)

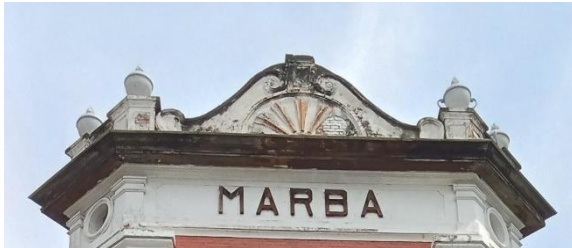
Salah satu elemen dekoratif yang paling menonjol adalah cornice atau mahkota bangunan yang berada di bagian atas fasad. Ornamen ini tidak hanya memperindah tampilan, tetapi juga memberi kesan formal dan simbolik, mempertegas status bangunan sebagai bagian dari arsitektur kolonial yang monumental (lihat Gambar 15). Hiasan juga terdapat pada sudut-sudut balok kayu di lantai dua serta pada kantilever teras utara, menciptakan kesinambungan antara elemen struktur dan ornamen. Detail lain seperti permainan plesteran pada kolom dan bingkai jendela, serta lubang-lubang angin di bawah atap, turut memberikan tekstur visual yang memperkaya ekspresi arsitektural bangunan.

Gambar 15: Mahkota gedung Marba
(Sumber: Dokumentasi penulis, 2024)

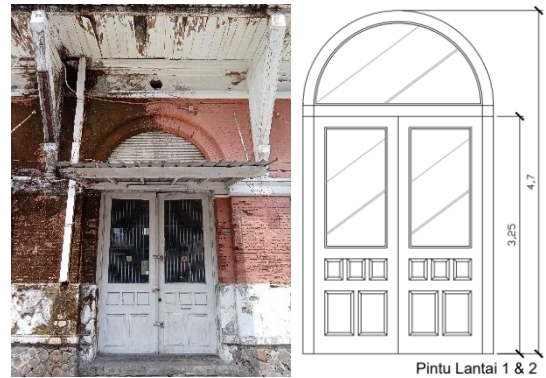
menggunakan sistem bukaan dua daun (lihat Gambar 17). Pintu utama memiliki dimensi tinggi $\pm 4,70$ meter dan lebar $\pm 2,30$ meter, dengan *bovenlicht* berbentuk setengah lingkaran berdiameter serupa, dilengkapi tralis besi untuk keamanan. Tiga buah pintu utama pada lantai satu memberikan akses langsung dari jalan di sekitarnya, memudahkan pencapaian pengujung.

Gambar 16: Pintu masuk bangunan gedung
(Sumber: Dokumentasi penulis, 2024)

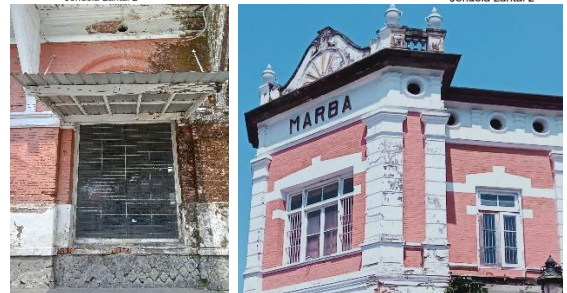
Elemen bukaan seperti jendela dan pintu dirancang dengan proporsi besar, yang memperkuat kesan monumental. Kusen jendela dan pintu dibuat dari kayu jati berukuran 15x15 cm (lihat Gambar 16). Jendela di lantai satu menggunakan sistem kaca mati, sementara di lantai dua

Gambar 17: Kiri - jendela kaca mati lantai 1 (satu) dan Kanan - jendela lantai 2 (dua)
(Sumber: Dokumentasi penulis, 2024)

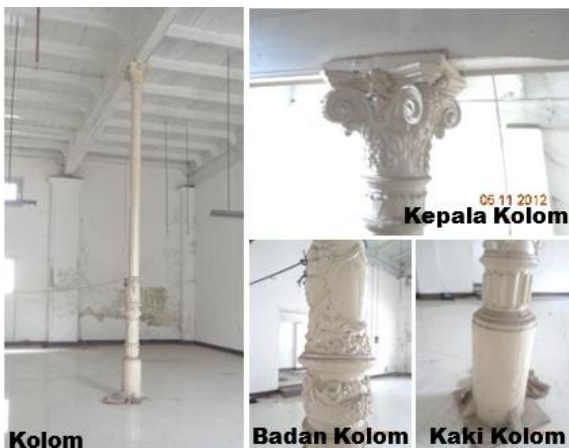
Di bagian interior, kolom besi corah berperan ganda sebagai elemen struktural dan estetis. Salah satu kolom ditempatkan di tengah ruangan sebagai titik fokus visual (*vocal point*), diperkuat oleh detail relief dekoratif yang membentuk pola kepala–badan–kaki, mengacu pada prinsip arsitektur klasik sebagaimana juga diterapkan pada fasad bangunan (lihat Gambar 19).

Gambar 19: Detail kolom besi corah penyangga plat lantai 2 (dua) (Sumber: Dokumentasi penulis, 2012)

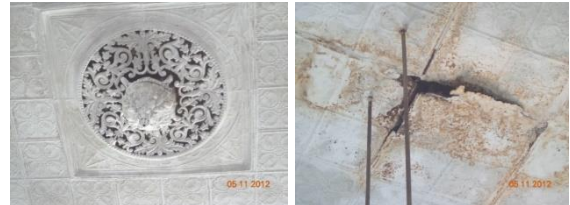
Plafon lantai dua menggunakan bahan logam berlubang yang berfungsi ganda sebagai elemen ventilasi pasif dan elemen estetika. Tekstur serta ritme dari material ini memberikan kualitas visual yang kuat pada ruang interior (lihat Gambar 20). Pada Gambar 20, foto sebelah kiri menunjukkan ornamen estetis dari logam berlubang yang dirancang untuk memungkinkan sirkulasi

udara secara alami. Sementara itu, foto sebelah kanan menampilkan kondisi plafon logam yang menempel pada rangka plafon kayu dan tampak mengalami kerusakan atau karat akibat kebocoran atap. Elemen-elemen ini menunjukkan pemahaman mendalam terhadap potensi ekspresif dan teknis dari material logam dalam ruang interior kolonial.

Gambar 20: Plafon lantai 2 (dua) menggunakan bahan dari metal (Sumber: Dokumentasi penulis, 2024)

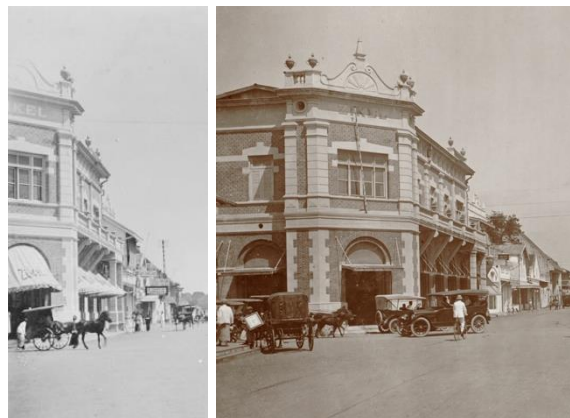
Awning pada Gedung Marba tidak hanya berfungsi sebagai pelindung dari iklim tropis, tetapi juga sebagai ruang transisi serta penanda status sosial. Sejak dipasang pada tahun 1907, *awning* ini memperluas area aktivitas di depan toko dan secara tidak langsung mencerminkan kondisi ekonomi pemiliknya. Pada periode 1907–1915, bentuk *awning* berkembang menjadi kanopi, yang mencerminkan adanya transformasi sosial dan kemajuan teknologi di kawasan kota kolonial tropis seperti Semarang.

Gambar 21: Awning Zikel [circa 1907] (kiri) dan [circa 1915] (kanan) (Sumber: KITLV)
