**KAJIAN SEJARAH DAN DOKUMENTASI GEDUNG PERTEMUAN
SMP DOMENICO SAVIO, KOTA SEMARANG**
*(Historical Study and Documentation of Domenico Savio Junior High School's Hall,
Semarang)*

Ahmad Zuhdi Allam¹; Meilani Martini²; Muhammad Irwansyah³; Liza O. Tutuarima⁴

Artikel ini ditulis berdasarkan penelitian sejarah dan dokumentasi arsitektur Gedung Pertemuan SMP Domsav pada 2021 dengan tujuan mendapatkan informasi kesejarahan dan mendokumentasikan transformasi fisik gedung ini.

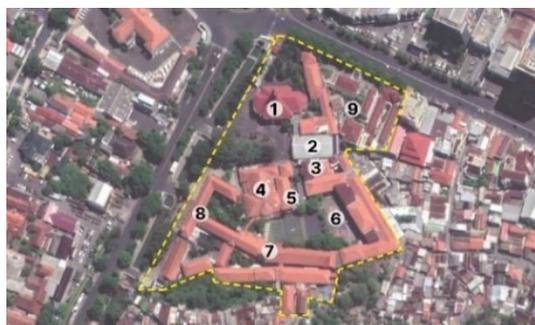
Gambar 1: Peta Citra Kompleks Randusari.
(Sumber: Google Earth, 2021, dengan modifikasi)

arsitektur modern, pendidikan Katolik, dan nilai kemanusiaan dan semangat kebaruan di Semarang (Rihadiani & Adishakti, 2022). Kompleks seluas $\pm 28.365 \text{ m}^2$ ini terdiri dari beberapa bangunan, yaitu:

1. Katedral Santa Perawan Ratu Rosario Suci
2. Gedung Pertemuan Sukasari
3. Gedung Yayasan Pangudi Luhur
4. Gedung Pertemuan SMP Domsav
5. TK Bernardus
6. SD Bernardus
7. SMP Domsav
8. Biara FIC Semarang
9. Kantor Keuskupan Agung Semarang (Lihat **Gambar 1**)

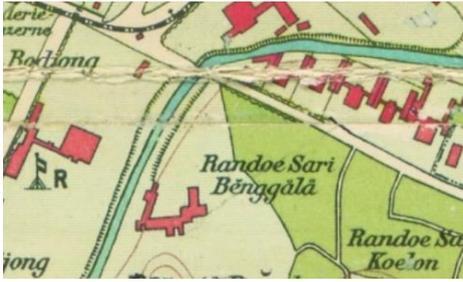
Gambar 4: Keberadaan bangunan yang diduga sebagai “Instituut Randoesarie” pada cuplikan peta Semarang 1892. (Sumber: Batavia Topographisch Bureau, 1892; dengan modifikasi)

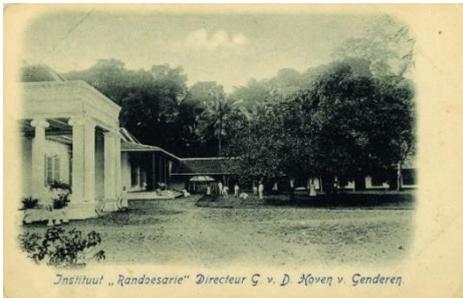
Gambar 6: Kartu pos yang menunjukkan Instituut Randoesarie ca. 1905. (Sumber: Anonim, ca. 1905i)

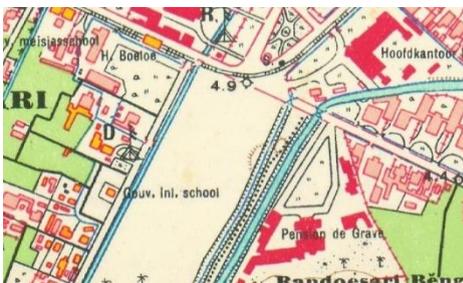
Gambar 7: Keberadaan “Pension de Grave” pada cuplikan peta Semarang 1909. (Sumber: Batavia Topographische Inrichting, 1909; dengan modifikasi)

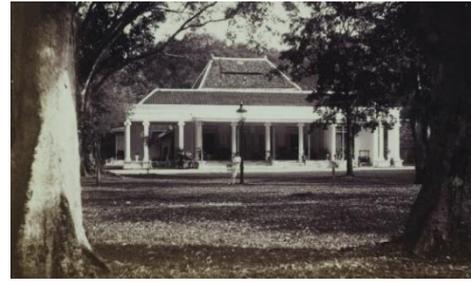
Gambar 8: Suasana Pension De Grave ca. 1910. (Sumber: Anonim, ca. 1910i)

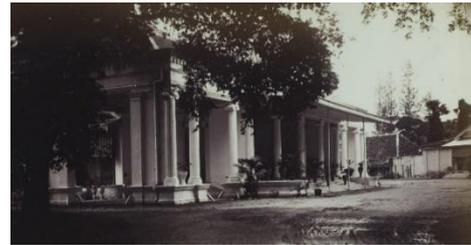
Gambar 9: Suasana Pension De Grave ca. 1910. (Sumber: Anonim, ca. 1910ii)

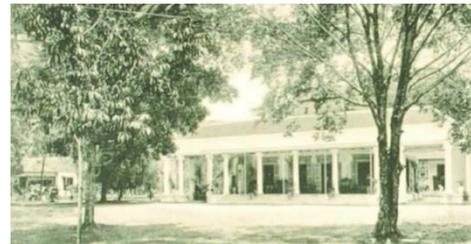
Gambar 10: Suasana Pension De Grave ca. 1911-1941. (Sumber: Anonim, ca. 1911-1941i)

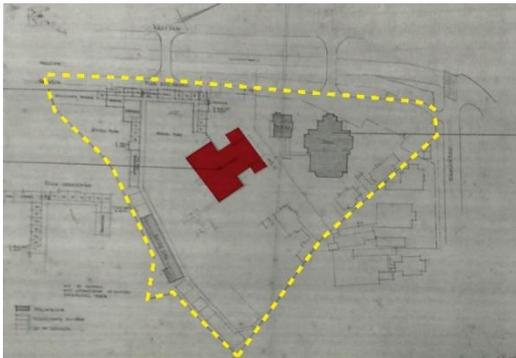
Gambar 12: Sketsa perencanaan Kompleks Randusari oleh van Oyen. Tampak bangunan Gedung Pertemuan SMP Domsav (merah) adalah bagian dari eksisting kompleks ini. (Sumber: Dinas Penataan Ruang Kota Semarang, 2020)

Di dalam rancangan van Oyen, gedung bekas penginapan tetap dipertahankan (**Gambar 12**). Bahkan, karena pembangunan gereja dilaksanakan secara bertahap (Kasmadi dan Wiyono, 1985), gedung tersebut dijadikan sebagai gereja sementara. Informasi ini bisa dilihat pada peta tahun 1935 (**Gambar 13**) di mana keterangan yang tertulis adalah “100. Katholieke Kerk Randoesari”.

Dalam rancangan tapak van Oyen pada dekade 1930-an (Lihat **Gambar 12**), dapat dilihat bahwa perencanaan kawasan pada awalnya tidak memberi dampak signifikan terhadap kondisi Gedung Pertemuan SMP Domsav. Hal ini bisa dilihat dalam perancangan gedung biara yang berjarak dengan Gedung Pertemuan. Jarak kedua bangunan tersebut relatif terjaga hingga kini. Namun, pengembangan Kompleks Randusari pada dekade-dekade berikutnya,

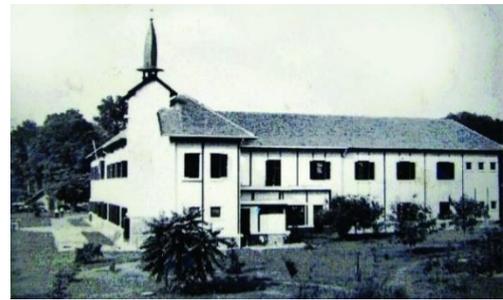
Gambar 14: Gedung Bruderan FIC Semarang pada 1935. (Sumber: Anonim, 1935)

Pada 1 September 1934, gedung biara FIC Semarang diresmikan, bertepatan dengan kedatangan para biarawan ke Semarang pada tahun itu, sementara bangunan *Meer Uitgebreid Lager Onderwicsj*/MULO (sekolah menengah) diresmikan pada 1936 (Prihantono, 2021). Biarawan FIC sejak awal telah membimbing pelaksanaan pembelajaran di sekolah tersebut dalam naungan *Canisius Stichting* (setelah Indonesia merdeka, menjadi Yayasan Kanisius) milik VA Batavia (**Gambar 14 & 15**).

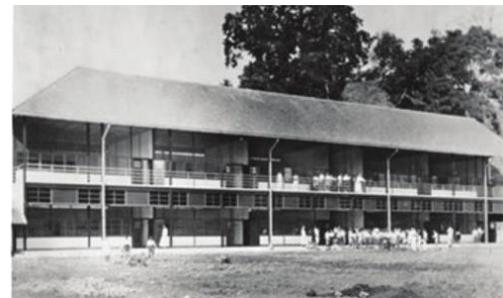
Gambar 15: Gedung MULO Binaan Bruderan FIC Semarang pada 1938. (Broeders van Maastricht, 1938)

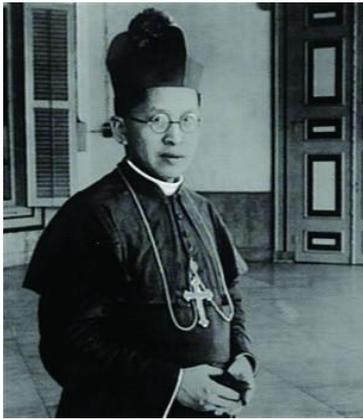
Gambar 16: Foto Mgr. Albertus Sugijapranata di gedung yang kini menjadi Gedung Pertemuan SMP Domsav, 1942. (Sumber: Anonim, 1942)

Setelah Gereja Santa Perawan Ratu Rosario Suci selesai dibangun pada 1937, bangunan bekas penginapan difungsikan menjadi gedung serbaguna untuk gereja dan sekolah. Informasi ini dilihat pada foto Uskup Agung Semarang pertama, Mgr. Albertus Sugijapranata (1896-1963), bertarik 1942, di mana terlihat pintu bangunan tersebut yang masih sama dengan kondisi pintu hari ini (**Gambar 16**).

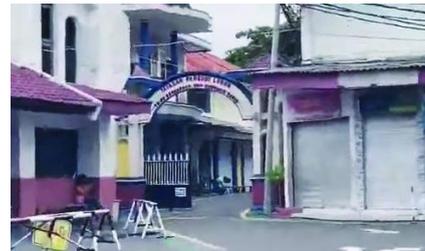
Gambar 17: Foto pagar masuk yang membatasi area fasilitas pendidikan dan keagamaan di Kompleks Randusari. (Sumber: Dokumentasi Penulis, 2021)

Pengembangan yang terkonsentrasi pada bagian Selatan kompleks ini diduga karena ada pembagian antara area fasilitas pendidikan yang dikelola oleh Yayasan Pangudi Luhur dan bagian Katedral yang dikelola oleh Keuskupan. Hal ini bisa dilihat pada adanya pagar khusus area pendidikan di sisi Timur (**Gambar 17**). Pembagian area ini juga berdampak pada interior Gedung Pertemuan yang berada di antara dua area ini. Ruang-ruang pada bagian Utara Gedung Pertemuan dipakai untuk fasilitas-fasilitas umum, sementara bagian Selatan dipakai untuk fasilitas pendidikan (Lihat **Gambar 2**).

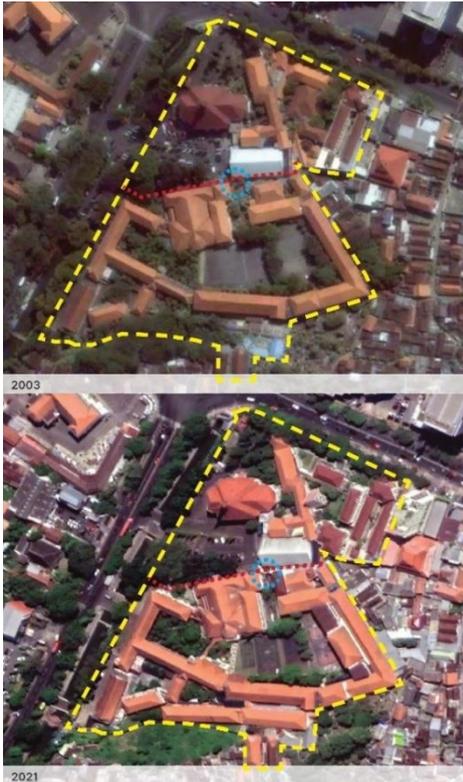
Gambar 18: Peta Citra Kompleks Randusari pada 2003 dan 2021. Garis putus-putus kuning menunjukkan batas Kompleks Randusari, garis putus-putus merah menunjukkan batas antara area untuk fasilitas keagamaan (sisi Utara) dan pendidikan (sisi Selatan), dan garis putus-putus biru menunjukkan lokasi gerbang menuju area pendidikan. (Sumber: Google Earth, 2003 & 2021, dengan modifikasi)

Dalam peta citra Kompleks Randusari pada 2003 dan 2021 (**Gambar 18**), terlihat adanya penambahan bangunan baru gedung SD Bernardus dan SMP Domsav. Meski demikian, penambahan bangunan-bangunan ini tidak berdampak langsung pada Gedung Pertemuan.

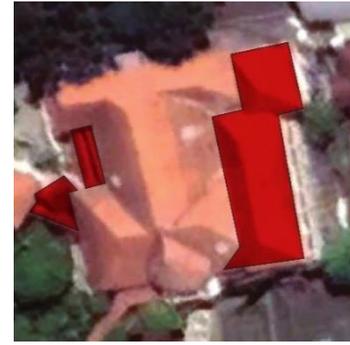
Gambar 19: Tampak bangunan-bangunan baru (*highlight* merah) telah dibangun bersebelahan dengan Gedung Pertemuan SMP Domsav. (Sumber: Google Earth, 2021, dengan modifikasi)

Perubahan lanskap yang berhubungan langsung dengan Gedung Pertemuan adalah penambahan gedung TK Bernardus. Menurut seorang alumni dan pengajar SMP Domsav, gedung ini dibangun pada 1990-an dan mulai menjadi dua lantai pada 2000-an. Berdasarkan observasi lapangan, dinding gedung TK menempel tepat dengan Gedung Pertemuan, sehingga atap kedua bangunan tumpang tindih. Kondisi ini membuat ruangan Gedung Pertemuan yang bersentuhan dengan gedung TK menjadi lembab karena tidak mendapat cahaya matahari langsung dan kerap mengalami kebocoran saat hujan. Selain bangunan TK Bernardus, terdapat pula beberapa bangunan-bangunan pendukung baru yang dibangun bersebelahan dan mengakibatkan perubahan signifikan terhadap citra dan integritas bangunan ini (**Gambar 19**).

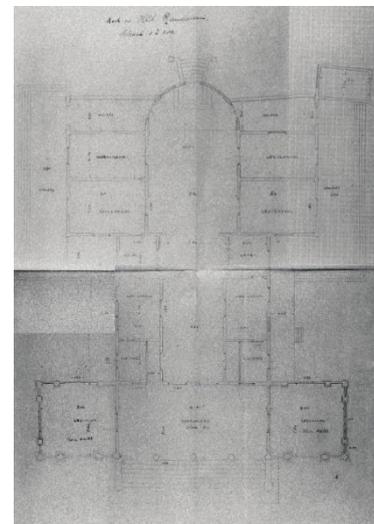
Gambar 20: Denah Gedung Pertemuan SMP Domsav yang dibuat oleh Vikariat Apostolik Batavia. (Sumber: Anonim, ca. 1927-1935)

Untuk mengetahui perkembangan massa dan elemen eksterior bangunan Gedung Pertemuan, penulis mengkaji denah yang dibuat pada ca. 1927-1935 oleh VA Batavia saat membeli bangunan ini (**Gambar 20 & 21**). Perlu dicatat bahwa denah ini merupakan denah rencana pemanfaatan ruang yang didasarkan pada kondisi bangunan saat itu.

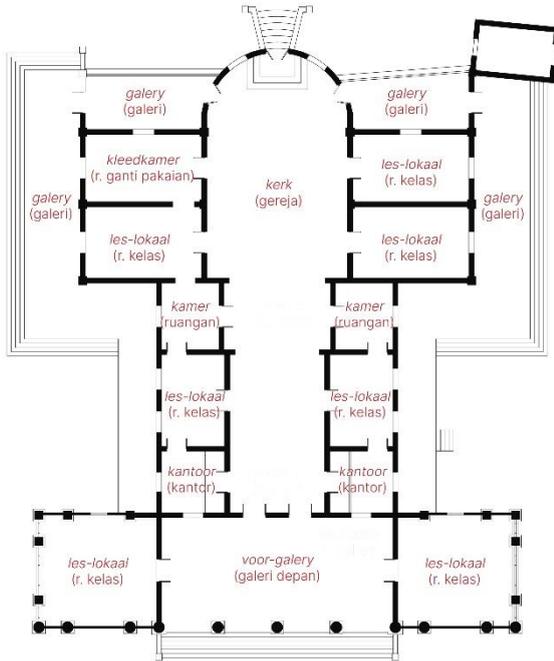
Gambar 21: Denah Gedung Pertemuan SMP Domsav hasil penggambaran denah 1922. (Sumber: Penulis, 2021)

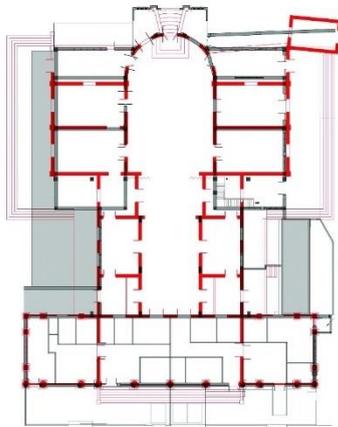
Gambar 22: Pertampalan denah Gedung Pertemuan SMP Domsav pada 1922 (garis merah) dan 2021 (garis hitam). (Sumber: Penulis, 2021)

Berdasarkan perbandingan denah 1922 dan 2021 (hasil pengukuran lapangan), terlihat banyaknya perubahan massa bangunan gedung ini. Bagian bangunan yang masih menyisakan ekspresi arsitektur 1922 adalah interior bangunan, khususnya ruang tengah dan sebagian elemen interior bangunan, sementara sebagian besar eksterior bangunan telah berubah banyak. (Lihat **Gambar 22**).

Sebagaimana telah dijelaskan, hampir seluruh ruangan Gedung Pertemuan mengalami perubahan (Lihat **Gambar 22**) yang, bahkan, telah terjadi sejak dekade 1920-an ketika bangunan ini dibeli oleh VA Batavia dan dialihfungsikan sebagai gereja. Perubahan pada teras Utara (Lihat **Gambar 23**) dapat juga dilihat pada

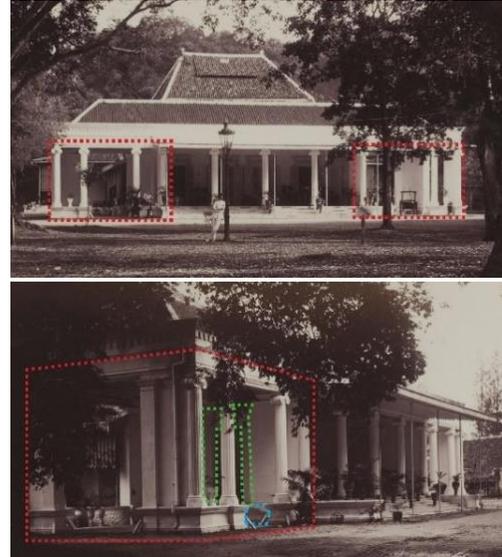
Gambar 23: Foto Gedung Pertemuan SMP Domsav ca. 1910. Terlihat sayap depan bangunan (garis putus-putus merah) masih berupa teras tanpa dinding dengan ketinggian lantai yang kurang lebih sejajar dengan tanah. Pada gambar bawah, terlihat adanya tangga menuju teras tengah depan dari sayap depan (garis putus-putus biru) dan pintu antara teras dan sayap yang kini telah hilang (garis putus-putus hijau).

Jika melihat foto Gedung Pertemuan yang dibuat pada 1910, dapat dilihat bahwa ada perbedaan antara denah rencana pemanfaatan tahun 1922 dengan kondisi eksisting bangunan, yaitu pada kedua sayap depan gedung. Dalam foto terlihat kedua sayap bangunan ini hanya berupa teras tanpa dinding dengan ketinggian yang lebih rendah ketimbang teras depan dan terdapat tangga menuju teras tengah depan (**Gambar 23**).

Kemungkinan, pada awalnya kedua sayap ini berfungsi sebagai area drop-off bagi kereta. Dalam denah 1922, kedua sayap ini memiliki penutup dinding, tangga dari bagian sayap ke teras tengah sudah tidak ada, bentuk pintu yang membatasi sayap dengan teras tengah sudah berubah, dan kemungkinan besar memiliki ketinggian lantai yang dibuat sama dengan ketinggian lantai teras tengah.

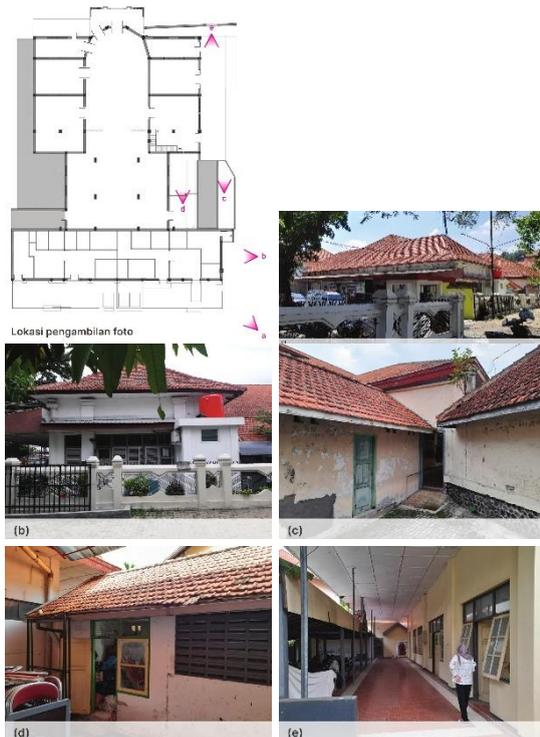
Gambar 24: Foto suasana Gedung Pertemuan SMP Domsav pada 2021, khususnya pada sisi Utara dan Barat yang menunjukkan perubahan elemen dan karakter eksterior bangunan. Pada foto (a) terlihat susunan kolom pada teras depan telah menjadi dinding, perubahan massa atap, penambahan atap di bagian depan, dan massa bangunan baru. Pada foto (b), terdapat penambahan massa toilet; foto (c), (d), dan (e) terdapat penambahan bangunan biara FIC. (Sumber: Penulis, 2021)

Hari ini, sisi Utara dan Barat gedung mengalami banyak perubahan. Massa atap mengalami penambahan volume yang mengubah proporsi bentuk atap. Bagian teras depan yang dulu terbuka dan hanya berupa susunan kolom kini telah ditutup dinding (kolom lama tetap ada). Selain itu, terdapat bangunan-bangunan pendukung yang berada di sisi Barat Laut dan tambahan atap di bagian depan untuk menaungi teras dan ATM (**Gambar 24**).

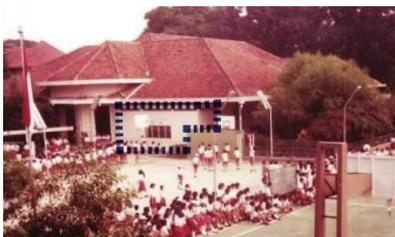
Gambar 25: Foto Gedung Pertemuan SMP Domsav (ca. 1980-an) ketika gedung TK Bernardus belum dibangun, sementara teras di sisi Tenggara gedung telah berubah menjadi ruangan yang kini menjadi kafetaria (garis putus-putus biru). (Sumber: Anonim, ca. 1980-an)

Tampak Selatan dan Timur gedung ini juga mengalami perubahan yang tidak kalah banyak. Perubahan pertama adalah penambahan dinding yang terjadi sebelum 1980 pada ruangan yang sebelumnya merupakan teras (**Gambar 25**). Perubahan selanjutnya adalah pembangunan gedung TK Bernardus dan fasilitas pendukung Yayasan Pangudi Luhur di sisi Timur gedung pertemuan (**Gambar 26 & 27**), pada 1990-2000-an. Hampir seluruh sisi Timur Gedung Pertemuan tidak dapat dilihat. Hanya satu pintu yang disisakan sebagai akses masuk gedung pertemuan (**Gambar 28**).

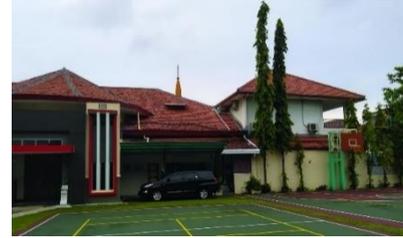
Gambar 26: Foto Gedung TK Bernardus dari arah Selatan. Dapat dilihat bahwa gedung ini menempel dengan Gedung Pertemuan SMP Domsav. (Sumber: Penulis, 2021)

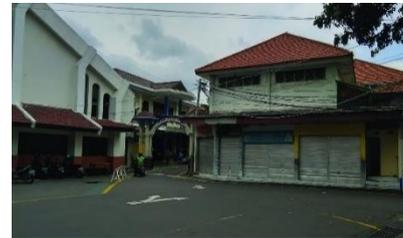
Gambar 27: Foto Gedung Fasilitas Pendukung Yayasan Pangudi Luhur dari arah Utara. Dapat dilihat bahwa gedung ini menempel dengan Gedung Pertemuan SMP Domsav. (Sumber: Penulis, 2021)

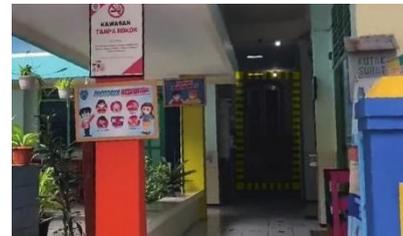
Gambar 28: Foto pintu menuju Gedung Pertemuan SMP Domsav dari area TK Bernardus (garis putus-putus kuning). (Sumber: Penulis, 2021)

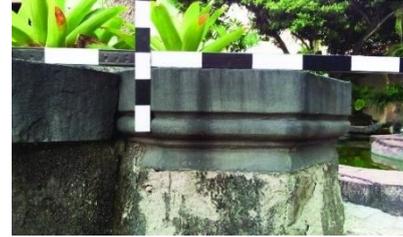
Gambar 30: Foto salah satu material batu dari bongkaran tangga Gedung Pertemuan SMP Domsav yang dimanfaatkan pada taman di depan gedung. (Sumber: Penulis, 2021)

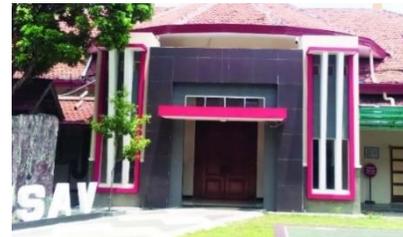
Gambar 31: Foto pintu Selatan Gedung Pertemuan SMP Domsav yang telah direnovasi. (Sumber: Penulis, 2021)

Pada 2012-2013, dilaksanakan renovasi fasad Selatan gedung pertemuan dan penambahan kanopi di depan kafetaria (**Gambar 29**). Menurut seorang pengajar SMP Domsav, pada renovasi ini dilakukan juga pembongkaran tangga masuk gedung di sisi Selatan. Material batu dari tangga yang dibongkar itu kini menjadi bagian taman yang berada di depan pintu Selatan gedung pertemuan (**Gambar 30**). Terakhir, dilakukan renovasi yang mengubah warna cat daun dan

kusen pintu Selatan (**Gambar 31**). Transformasi fasad Gedung Pertemuan dapat dilihat secara keseluruhan pada **Gambar 32**.

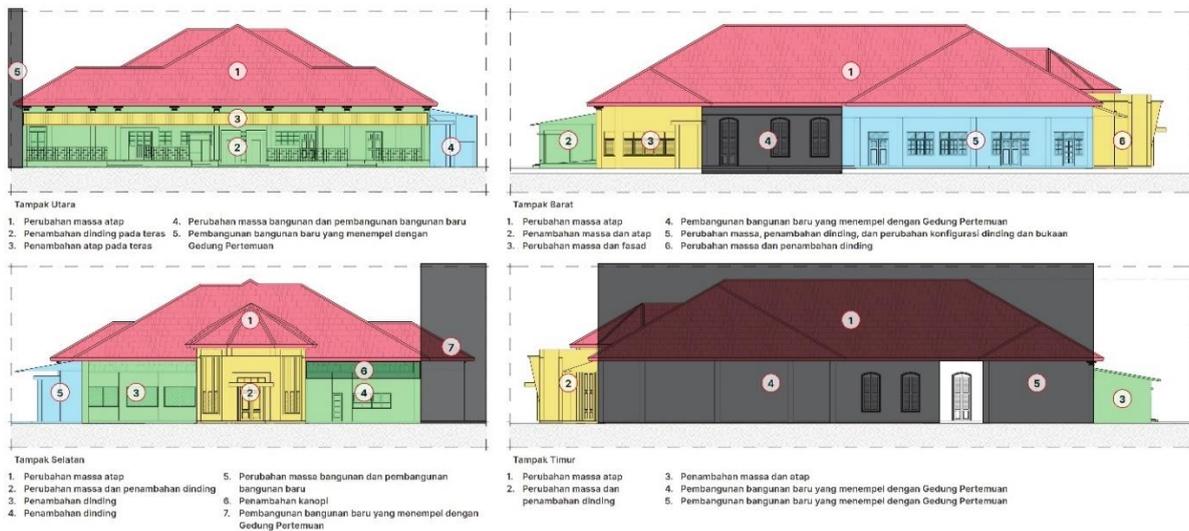
Gambar 32: Gambar skematis fasad Gedung Pertemuan SMP Domenico Savio dan perubahan-perubahannya. (Sumber: Penulis, 2021)

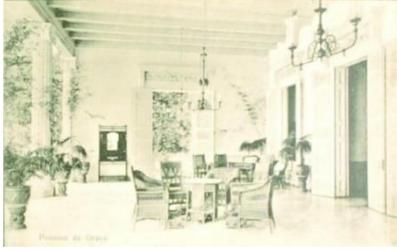
Gambar 33: Foto suasana teras Utara Gedung Pertemuan SMP Domsav saat menjadi penginapan ca. 1911-1914. Tampak sayap bangunan masih ruangan terbuka. (Sumber: Anonim, ca. 1911-1914ii)

Gambar 33 yang menunjukkan suasana teras pada ca. 1911-1914. Dalam foto tersebut, terlihat bahwa dari teras tengah, pemandangan luar bisa langsung terlihat. Hal ini menunjukkan bahwa dinding di sayap bangunan Utara merupakan hasil penambahan.

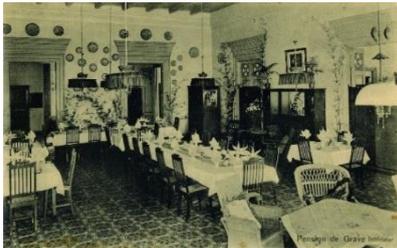
Gambar 34: Foto suasana ruang tengah Gedung Pertemuan SMP Domsav saat menjadi penginapan ca. 1905. Tampak dinding yang kini telah dibongkar. (Sumber: Anonim, ca. 1905ii)

Jika melihat foto interior bangunan pada ca. 1900-1910-an, dapat dilihat terdapat dinding yang membatasi ruang tengah (**Gambar 34-36**), sementara pada denah rencana gereja 1922 dinding tengah tersebut tidak ada (**Gambar 37**). Kemungkinan besar dinding tersebut dibongkar agar ruang tengah menjadi lebih luas dan sesuai dengan kebutuhan gereja untuk menampung jemaat yang banyak.

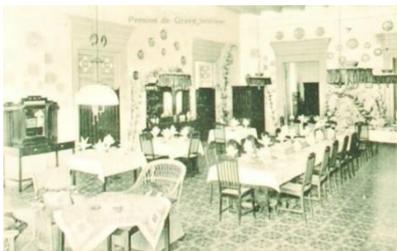
Gambar 35: Foto ruang tengah Gedung Pertemuan SMP Domsav saat menjadi penginapan ca. 1911-1914. Tampak dinding yang kini telah dibongkar. (Sumber: Anonim, ca. 1911-1914iii)

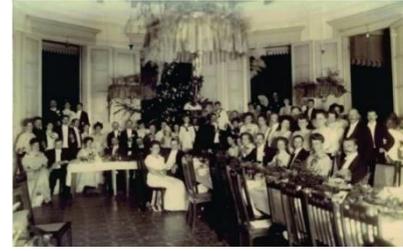
Gambar 36: Suasana ruang tengah Gedung Pertemuan SMP Domenico Savio saat menjadi penginapan ca. 1908. (Sumber: Anonim, ca. 1908)

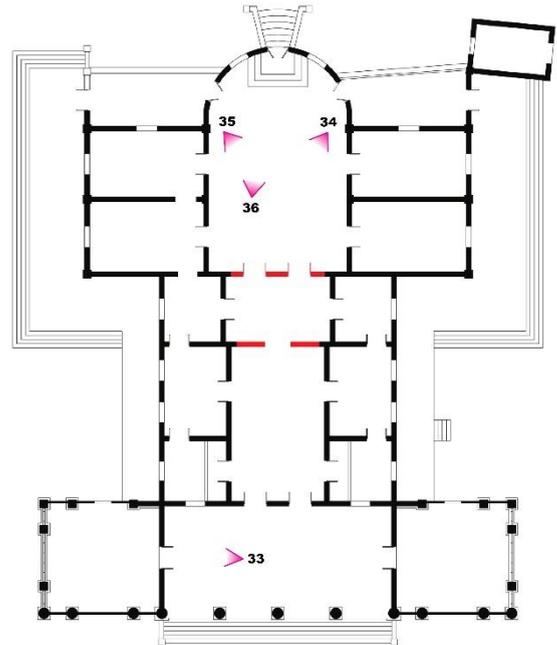
Gambar 37: Denah skematis lama Gedung Pertemuan SMP Domsav dengan dinding yang diduga dibongkar saat menjadi gereja sementara (merah) dan dugaan lokasi pengambilan foto pada Gambar 31-34. (Sumber: Penulis, 2021)

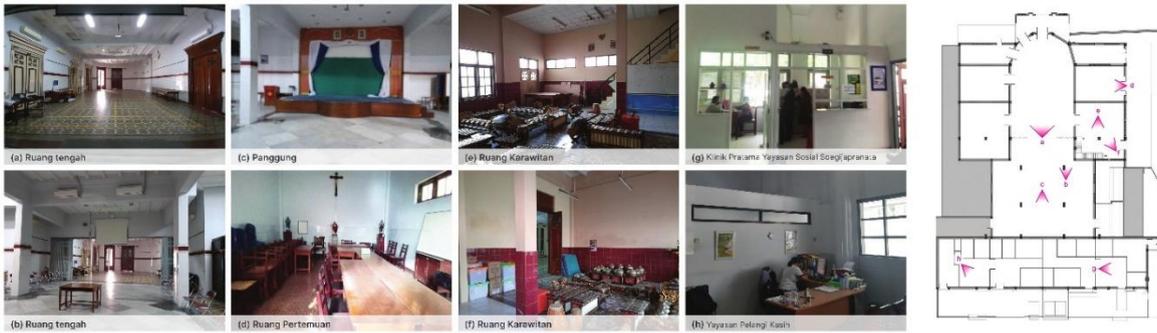
Gambar 38: Foto Interior Gedung Pertemuan SMP Domsav per 2021 dan lokasi pengambilan gambarnya. (Sumber: Penulis, 2021)

Meski demikian, beberapa elemen interior Gedung Pertemuan SMP Domsav hari ini masih meninggalkan beberapa karakter bangunan kuno Hindia Belanda, terutama pada ruang tengah gedung ini. Misalnya, langit-langit yang dibuat tinggi, pintu dan jendela yang dibuat besar dengan detail yang rinci, dan dinding yang tebal. Di beberapa ruang, material lantai dan plafon diduga masih orisinal sejak lebih dari satu abad lalu. **Gambar 38** menunjukkan kondisi interior Gedung Pertemuan per 2021, sementara **Gambar 39** menunjukkan pintu dan jendela yang diduga masih orisinal pada 2021. Meski demikian, sebagai catatan, terdapat beberapa pintu yang telah mengalami penggantian kusen (**39.c** dan **39.d**) atau cat (**38.k** dan **39.l**).

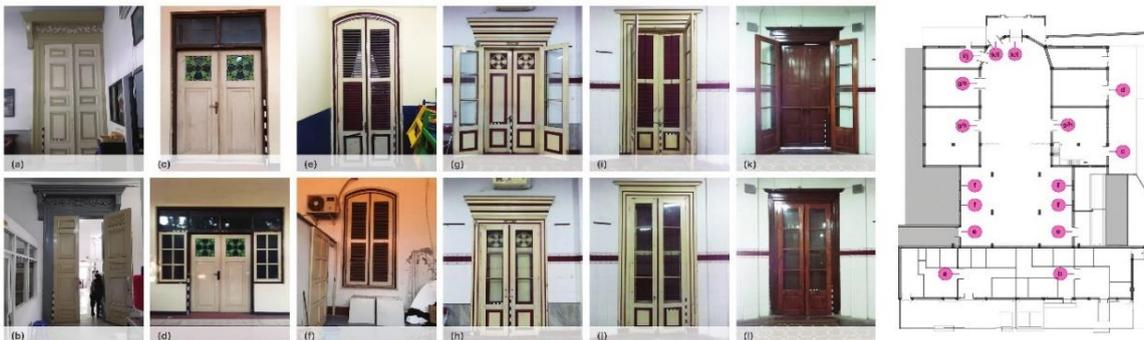
Gambar 39: Foto pintu dan jendela Pertemuan SMP Domsav per 2021 dan lokasinya. (Sumber: Penulis, 2021)

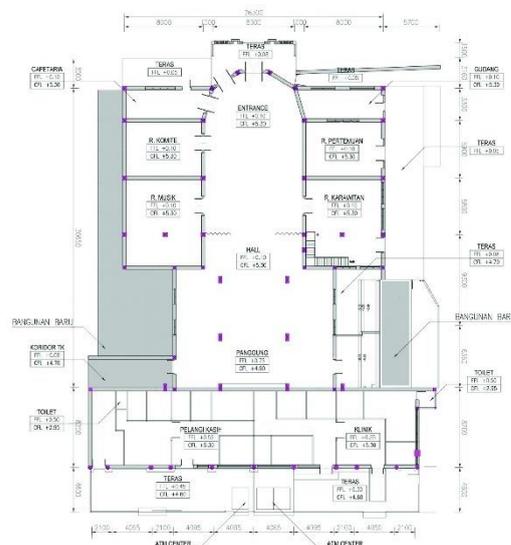
Gambar 40: Denah letak kolom struktur (highlight merah jambu) Gedung Pertemuan SMP Domsav. (Sumber: Penulis, 2021)

Berdasarkan kajian terhadap denah Gedung Pertemuan ini, dapat dilihat bahwa bangunan ini menggunakan sistem struktur *frame*, yaitu struktur bangunan yang terdiri dari rangka-rangka portal kaku sebagai pendukung struktur utama bangunan (**Gambar 40-41**). Kebanyakan dinding bangunan kini lebih berfungsi penyekat antar ruangan. Hal ini tentu berbeda dengan kebanyakan bangunan yang masih asli dibangun sejak zaman Hindia Belanda. Bangunan pada masa itu menggunakan dinding tebal, terutama untuk lantai satu, yang berfungsi sebagai elemen struktur (*sheer wall*).

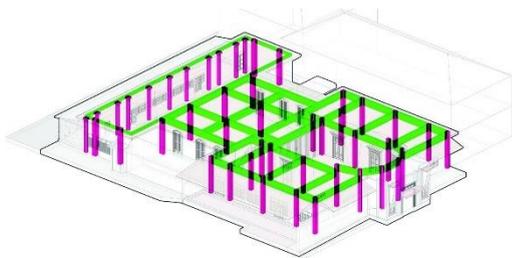
Gambar 41: Ilustrasi Sistem Struktur pada Gedung Pertemuan SMP Domsav yang terdiri dari kolom struktur (*highlight* merah jambu) dan balok (*highlight* hijau). (Sumber: Penulis, 2021)

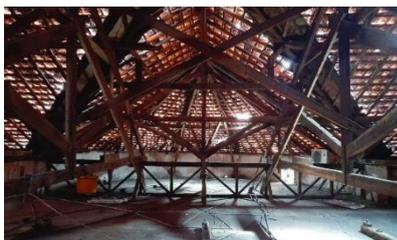
Gambar 42: Foto rangka atap dan *truss* kayu yang berfungsi sebagai balok ruang tengah di Gedung Pertemuan SMP Domsav. (Sumber: Penulis, 2021)

Meski material struktur utama yang dipakai saat ini adalah beton, tim menemukan satu *truss* kayu di antara dinding ruang tengah yang berfungsi untuk mengikat struktur. *Truss* ini ditutupi oleh plafon, sehingga hanya bisa dilihat dari loteng bangunan (**Gambar 42**). Selain itu, dinding pengisi terbuat dari batu bata dan acian, sementara struktur atap terbuat dari rangka kayu.

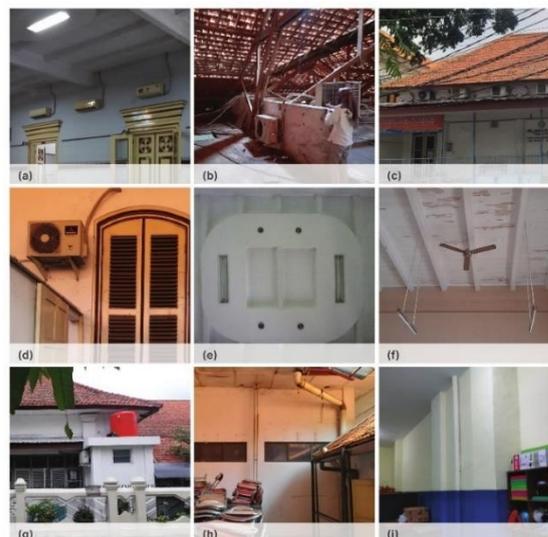
Gambar 43: Dokumentasi Komponen MEP di Gedung Pertemuan SMP Domsav. (Sumber: Penulis, 2021)

Gedung Pertemuan ini dibangun sebelum ada listrik, sehingga komponen mekanikal/elektrikal-nya merupakan tambahan, setidaknya sejak 1920-an. Berdasarkan pengamatan lapangan, penghawaan buatan di gedung ini menggunakan kabel *outbow* (**Gambar 43.a**) dengan *outdoor* unit yang diletakkan di loteng atau fasad bangunan (**Gambar 43.b-43.d**). Adapun sistem dan kebanyakan komponen pencahayaan buatan saat ini merupakan produk kontemporer (**Gambar 43.e**). Fiting lampu yang diduga asli hanya yang berada di ruang karawitan (**Gambar 43.f**). Jika melihat denah pada 1922, gedung ini tidak memiliki kamar mandi/toilet. Saat ini, toilet hanya ada di bangunan tambahan yang berada di Utara bangunan (**Gambar 43.g**). Sementara talang bangunan tersebar di dalam dan luar bangunan yang mengurangi integritas bangunan (**Gambar 43.h & 43.i**).

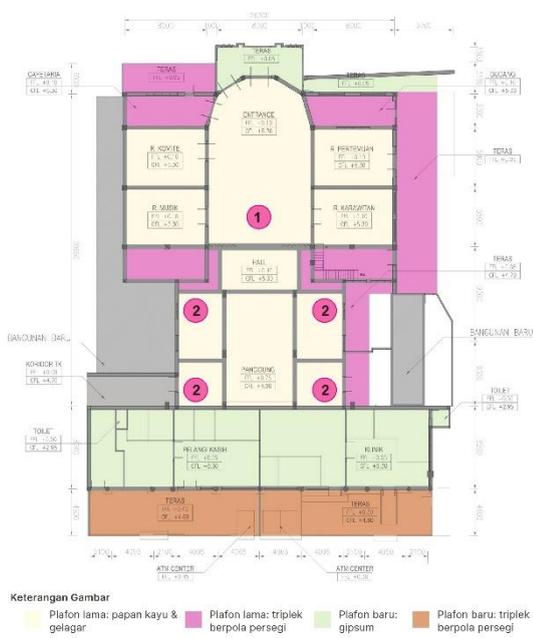
Gambar 48: Denah tipe & ornamen plafon di Gedung Pertemuan SMP Domsav. (Sumber: Penulis, 2021)

area loteng difungsikan sebagai ruangan. Menurut seorang pengajar SMP Domsav, loteng sempit dipakai sebagai kamar tidur. Selain papan kayu & gelagar, terdapat juga plafon asli yang berupa tripleks dengan pola persegi (100x100 cm). Plafon seperti ini berada di teras, ruangan yang dahulu berfungsi sebagai teras, dan ruang yang mengalami perubahan dinding. Adapun plafon baru berupa gipsu atau papan kayu dengan pola persegi (100x100 cm). Selain itu, di plafon ruang tengah (*hall* dan panggung) terdapat ornamen dudukan lampu. Dokumentasi tipe plafon, ornamen plafon, dan persebarannya ini bisa dilihat pada **Gambar 48 & 49**. Menariknya, dalam Gambar 47 bisa terlihat pula korelasi antara distribusi ragam plafon dengan denah bangunan 1922.

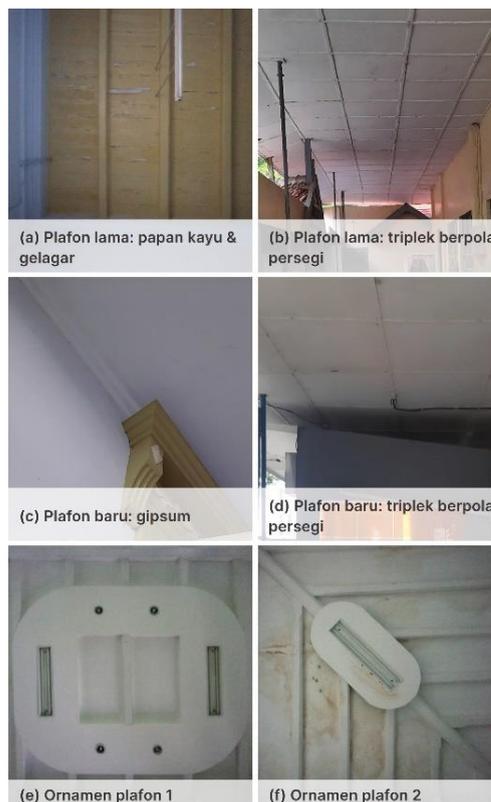
Gambar 49. Dokumentasi tipe & ornamen plafon di Gedung Pertemuan SMP Domsav. (Sumber: Penulis, 2021)
