Modifikasi Rumah Kolonial untuk Usaha Mandiri di Semarang

(Modification of Colonial House for Independent Businesses in Semarang)

Antonius Ardiyanto, Rudyanto Susilo, Valentinus Suroto dan Hudi Prawoto

Fakultas Arsitektur dan Desain Universitas Katolik Soegijapranata

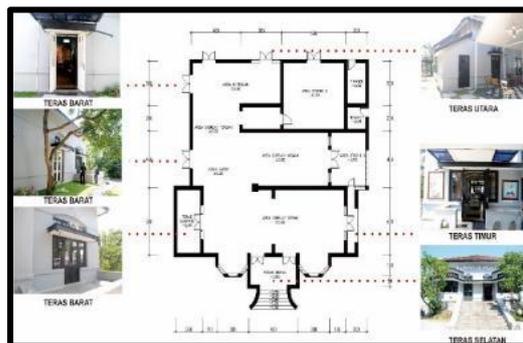
Gambar 1: Denah dan Foto Suasana Luar Jonas Photo (Sumber : Dokumen Survey,2017)

Untuk Modifikasi rumah tinggal yang terjadi pada bangunan Jonas Photo ini hanyalah pada fungsi ruang dan pada penambahan box studio yang berada di belakang bangunan ruan display Jonas Photo. Penambahan ini terjadi pada lahan rumah kolonial yang sangat besar ini, sehingga disebelah studio foto dibangunlah restaurant bernama Giggie Box.

Untuk fasad luar / tampak eksterior pada rumah kolonial ini tidak ada perubahan, justru dipertahankan. Karena pada hakikatnya masyarakat yang berkunjung tidak hanya tertarik pada studio foto yang ada di jonas, justru mereka tertarik pada fasad rumah kolonial yang unik ini.

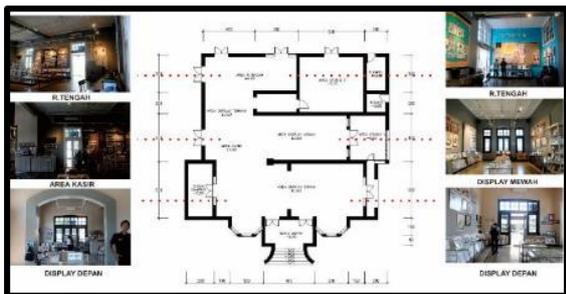
Gambar 2: Denah dan Foto Suasana Ruang Jonas Photo
(Sumber: Dokumen Survey, 2017)

Interior rumah kolonial yang didominasi beralih fungsi menjadi ruang display foto, masih menggunakan material original untuk menjaga ke-aslian bangunan. Untuk perawatan bangunan, pengelola Jonas Photo kesusahan dalam mencari ubin lantai yang sama dengan motif asli. Pengelola hanya memberikan perawatan berupa menambah semen, apabila terjadi kerusakan pada lantai tersebut.

Begitu juga pada atap bangunan, material sama sekali tidak diubah oleh pengelola, pada saat terjadi kebocoran pengelola berusaha menjaga keoriginalan dengan cara mengambil genteng yang paling bawah di tempelkan pada bagian genteng yang rusak. Bahkan tembok jonas photo yang diketahui sangat rapuh, pengelola tidak berusaha untuk membakar dan memodifikasinya.

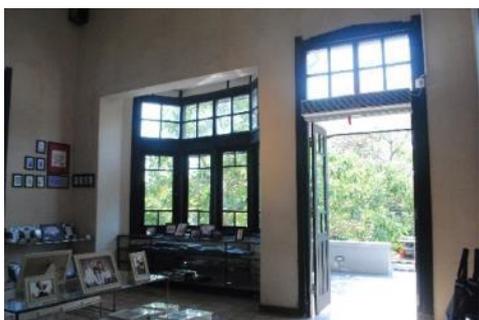
Gambar 3: Suasana Ruang Tamu yang berubah menjadi Ruang Display di Jonas Photo

Terakhir ini, Jonas Photo merupakan Rumah Tinggal milik Bapak Wanson. Sebelum dijadikan ruang display untuk foto, ruang tersebut difungsikan sebagai ruang tamu. Pada saat ini modifikasi hanya terjadi pada alih fungsi ruang saja. Untuk materialnya pengelola Jonas Photo tidak merubah dari keaslian, tetapi justru merawarnya. Contoh seperti keaslian lantai berikut ini.

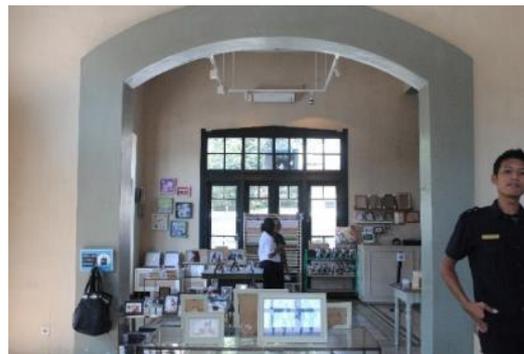
Gambar 4: Ssuasana Ruang Tamu yang berubah menjadi Ruang Display di Jonas Photo
(Sumber: Dokumen Survey, 2017)

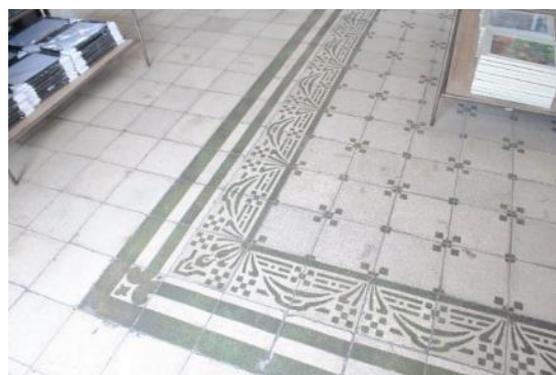
Gambar 4 : Keaslian Lantai yang masih dijaga oleh Pengelola Jonas Photo
(Sumber: Dokumen Survey,2017)

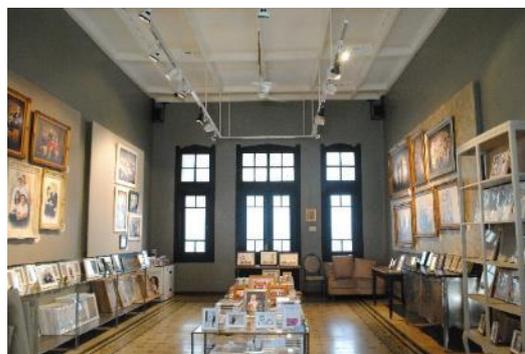
Gambar 5 Suasana Ruang Keluarga yang berubah menjadi Ruang Display dan Ruang Studio Foto di Jonas Photo
